تقرير فحص وحدة عقارية

رقم التقرير : RP-202512-23 مساحة العقار: 80 م²

مقدم الي: نايف سلامة نوع العقار: شقة

تاريخ الفحص: 8 يناير 2025 الحي: حي العارض

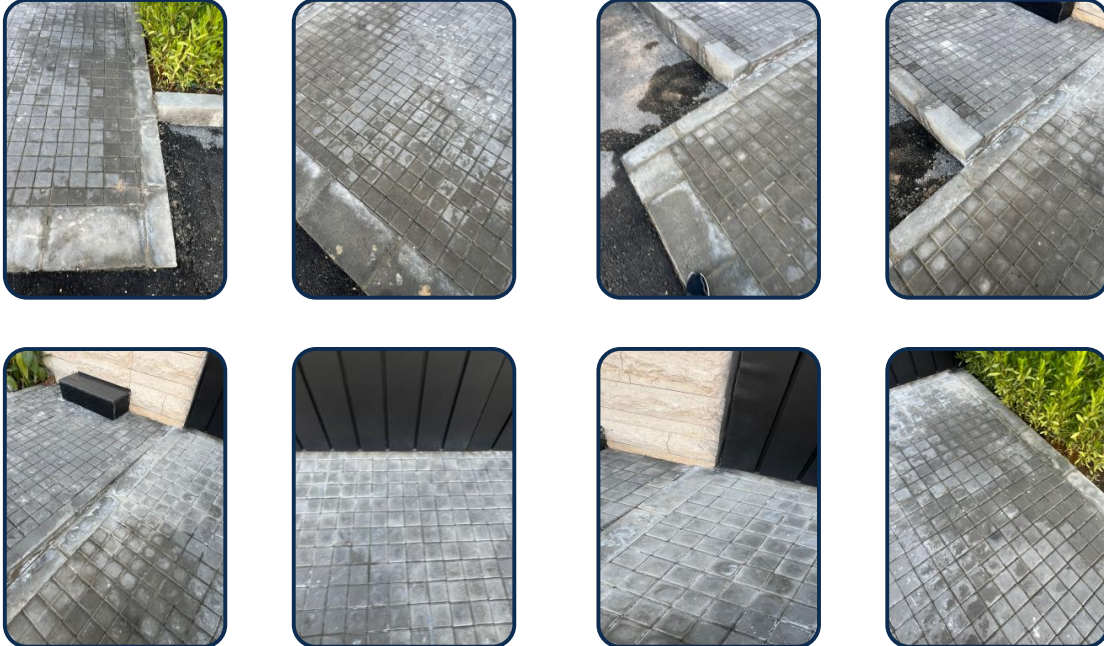
- يلاحظ وجود رطوبة في البلاط الخارجي والتي تشير إلى رطوبة عالية في الطبقات السفلية أو استخدام مواد غير معالجة حيث تحتاج لفحص لتحديد أسبابها ومعالجتها بالطريق الصحيحة حتى لا تتزايد مع مرور الوقت.
- يلاحظ وجود تشققات وفراغات في "الترويب" GROUT بين بلاطات الإنترلوك، مما يسمح بتسرب المياه إلى التربة أسفل البلاط
- يلاحظ عدم تجانس ترويبه بلاطات الأرضيات من حيث اللون والعرض، مع وجود أماكن بها فراغات أو ترويبه ناقصة بين البلاطات مما يسمح بتسرب المياه إلى التربة أسفل البلاط.
- التثبيت: يوجد تثبيت (فراغ صوتي) في بعض بلاط الأرضيات بأماكن متفرقة، مما قد يؤدي إلى تكسر البلاط مستقبلاً.
- يُلاحظ أن مرشحات مياه الري لم تُركب بالشكل الصحيح، مما يؤدي إلى خروج المياه إلى الحوش بدلاً من المساحات المزروعة.
- يلاحظ في مناطق الزرع عدم عزل الأسلاك وتمديداتها داخل مواسير عالية الحماية، واختيار إضاءة عالية الحماية.

حرج

- يجب تنفيذ فحص شامل للبلاط الخارجي لتحديد مصدر الرطوبة بدقة، ومعالجة الأسباب الجذرية سواء كانت ناتجة عن ارتفاع نسبة الرطوبة في الطبقات السفلية أو استخدام مواد غير معالجة، مع تطبيق نظام عزل مناسب لضمان عدم تفاقم المشكلة مستقبلاً.
- يجب إعادة تنفيذ أعمال الترويب (Grout) بين بلاطات الإنترلوك لضمان ملء الفواصل بشكل كامل ومتجانس، وذلك لمنع تسرب المياه إلى التربة أسفل البلاط والحفاظ على ثباته.
- يجب توحيد ترويبة بلاطات الأرضيات من حيث اللون والعرض وإصلاح المناطق التي تحتوي على فراغات أو ترويبة ناقصة لضمان مظهر متناسق ومنع تسرب الرطوبة للأسفل.
- يجب معالجة أماكن التطيل في البلاط من خلال إزالة البلاطات المتأثرة وإعادة تركيبها باستخدام مواد لاصقة مناسبة لضمان تماسكها ومنع تكسرها مستقبلاً.

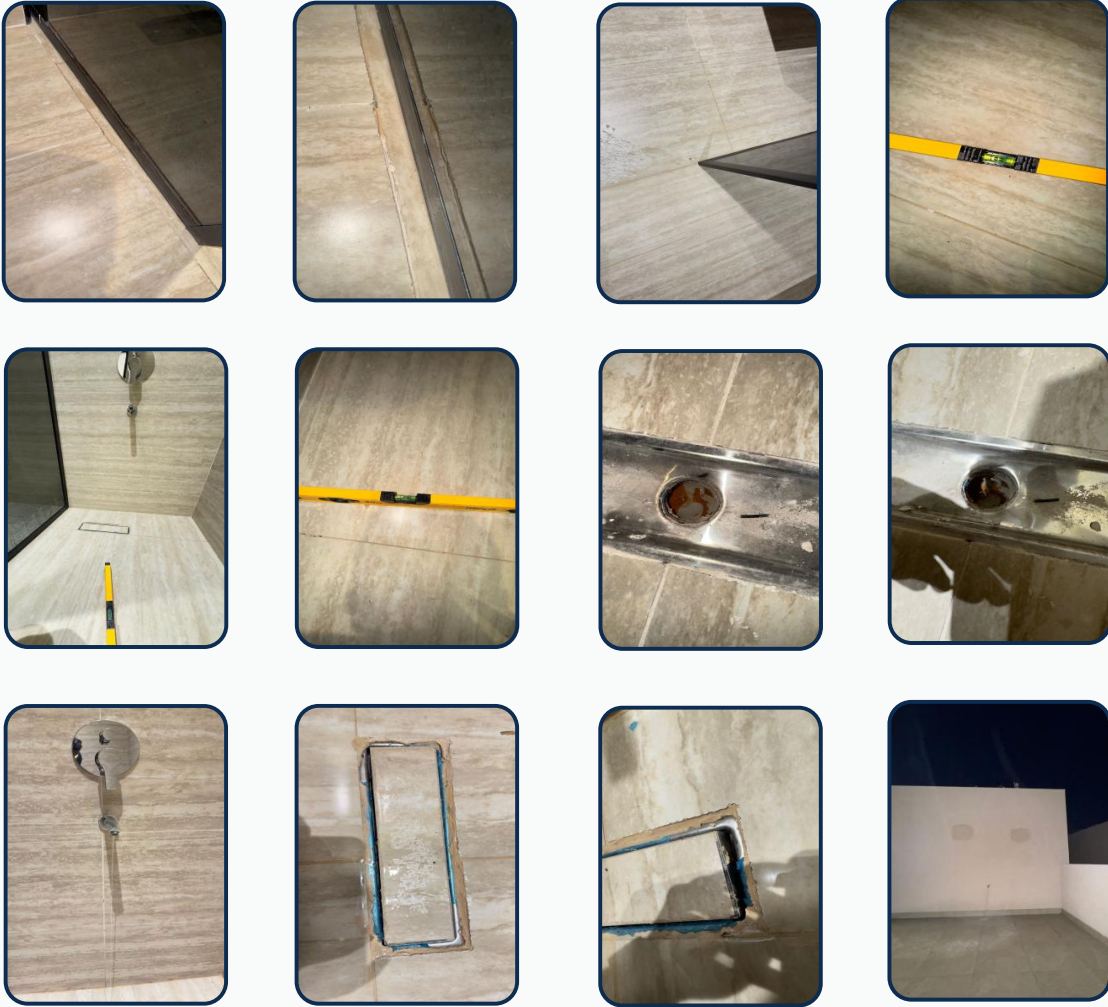
- يُلاحظ أن غطاء صفاية المروش لم يُركب بالشكل الصحيح، مما قد يؤدي إلى تسرب المياه أو ضعف التصريف.
- يُلاحظ عدم وجود سلم يتيح الوصول إلى سطح خزان المياه العلوي وفحص شبكة التغذية، مما يصعب عمليات الصيانة والفحص الدوري.
- يلاحظ عدم عزل الصفايات من الداخل بمادة اليبوكسي

خرج

- تنظيف الصفائيات من الأوساخ والمواد وتطبيق طبقة عزل داخلية من مادة الإيبوكسي Epoxy Coating لمنع تسرب المياه إلى الخرسانة.

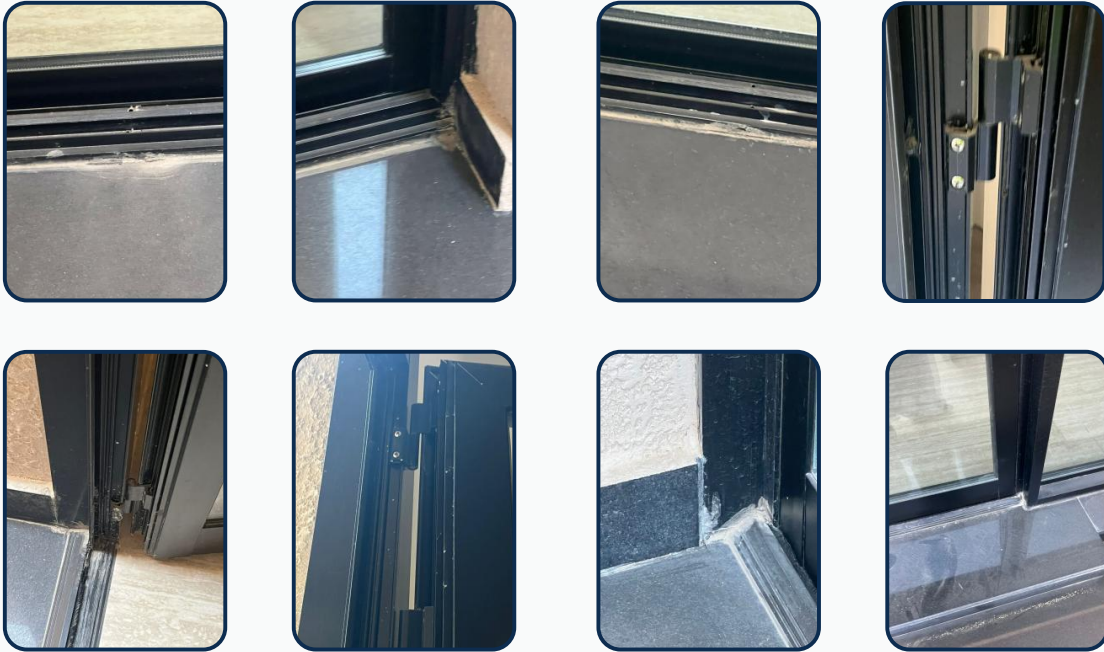
- يلاحظ فراغ غير مملوء بالسليكون بين إطار الباب الخشبي والحائط مما يسمح بدخول الحشرات.
- نظافة النوافذ: يلاحظ تساقط دهانات الجدران على إطارات النوافذ و الأبواب .
- وجود فراغات واضحة بين براويز الأبواب والجدران، مما يدل على سوء التركيب او عدم استواء سطح اللياسة.
- يلاحظ تراكم اللوساخ في مجاري أبواب ونوافذ الالمنيوم بصورة كبيرة مما قد يسبب مشاكل بالفتح والاعلاق.
- يلاحظ أن مفصلات الابواب لا تعمل بشكل جيد.
- يلاحظ تلف أو تنسيل شبك المناخل Fly Screens

متوسطة

- تنظيف الإطارات من بقايا السيليكون العشوائي.
- فحص مفصلات الابواب و النوافذ وإعادة وزنها أو استبدال الأجزاء التالفة لضمان سلاسة الحركة وإحكام الإغلاق.
- إصلاح شبك المناخل التالف أ Fly Screens واستبدال الأجزاء التالفة لضمان الحماية من الحشرات.
- تنظيف جميع الإطارات الخشبية من بقايا الدهان أو السيليكون بعد الانتهاء من أعمال التعبئة والتطليح لضمان جودة المظهر النهائي.

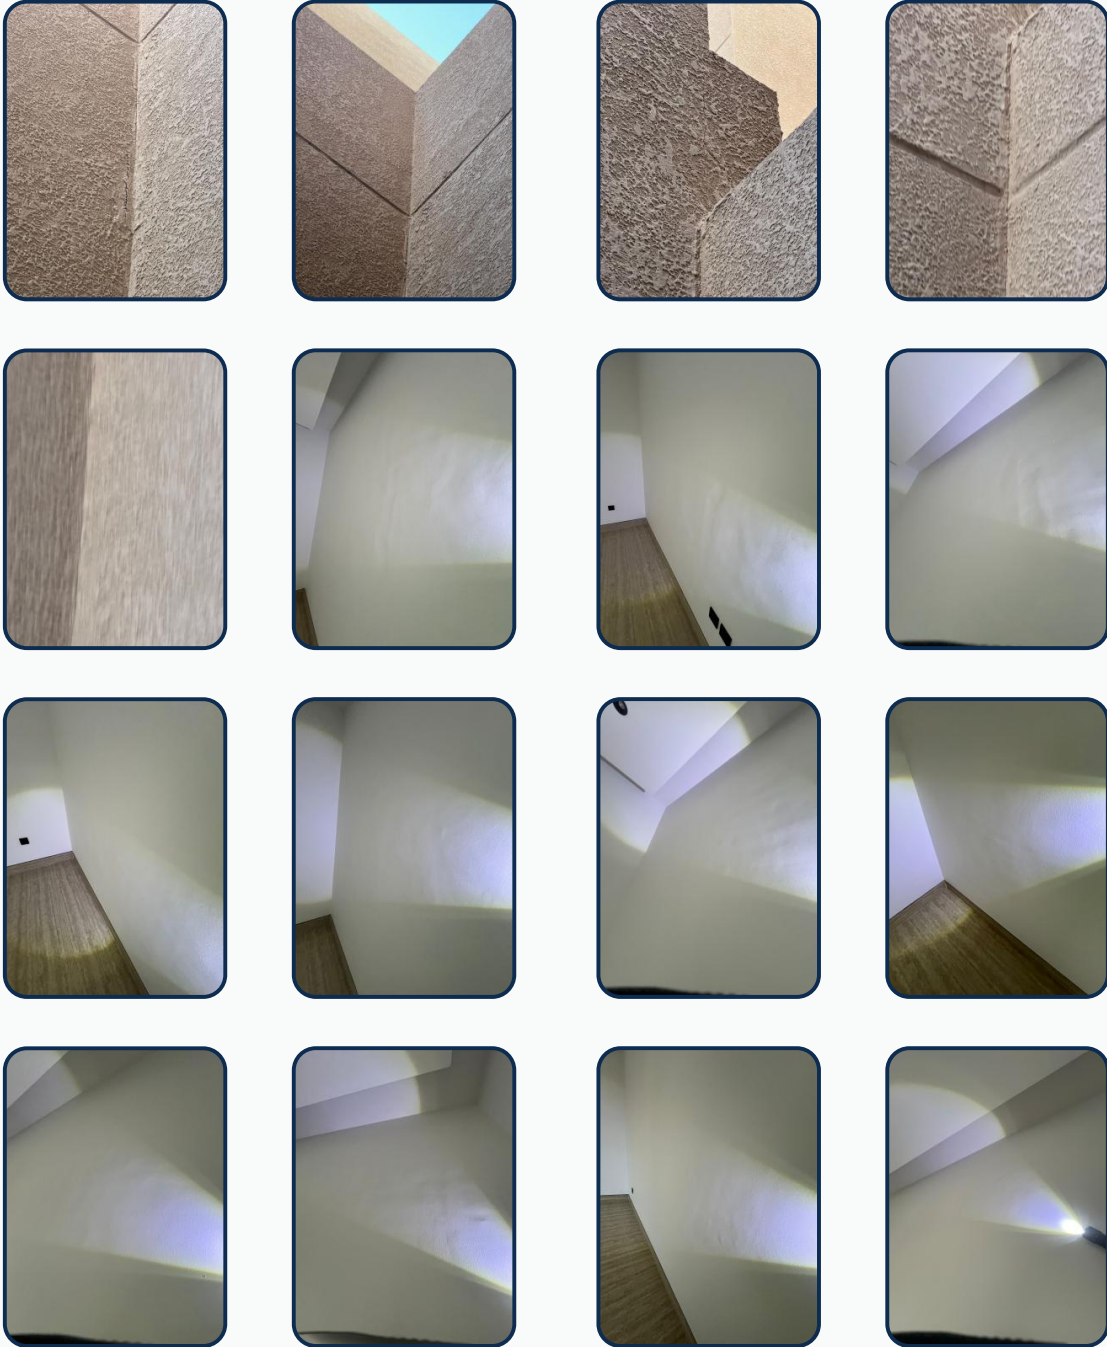
- تطبيل البلاط: يلاحظ وجود تطبيل (فراغ صوتي) خلف عدد من بلاطات الجدران عند طرفها، مما يشير إلى عدم امتلاء المنطقة خلف البلاط بالمونة بشكل كافٍ، وهو ما قد يؤدي لفك البلاط مستقبلاً.

- يلاحظ تموجات واضحة وعدم استواء سطح اللياسة بالجدران مع ظهور ظلال غير منتظمة.
- يلاحظ وجود خطوط انفصال بين طبقات اللياسة بالجدران مما يشير لضعف التماسك.

- يلاحظ وجود انحرافات في استقامة الجدران والزوايا، حيث تم رصد فراغات بين المسطرة وسطح الجدار.
- تروبية الجدران: يلاحظ وجود عيوب في تروبية الجدران (فراغات / تآكل / عدم تجانس)، مما يؤثر على الشكل الجمالي وقد يسمح بتسرب المياه والرطوبة خلفه خاصة في المناطق الرطبة.

خروج

- تموجات اللياسة: يتم معالجة التموجات البسيطة بسحب عدة طبقات من المعجون لضبط السطح. أما التموجات الشديدة فقد تتطلب تكسير اللياسة وإعادة بنائها بضبط "القدة والميزان".
- تطيل البلاط: يلاحظ وجود تطيل (فراغ صوتي) خلف عدد من بلاطات الجدران عند طرقها، مما يشير إلى عدم امتلاء المنطقة خلف البلاط بالمونة بشكل كافٍ، وهو ما قد يؤدي لفك البلاط مستقبلاً.
- تروبية الجدران: يلاحظ وجود عيوب في تروبية الجدران (فراغات / تآكل / عدم تجانس)، مما يؤثر على الشكل الجمالي وقد يسمح بتسرب المياه والرطوبة خلفه خاصة في المناطق الرطبة.

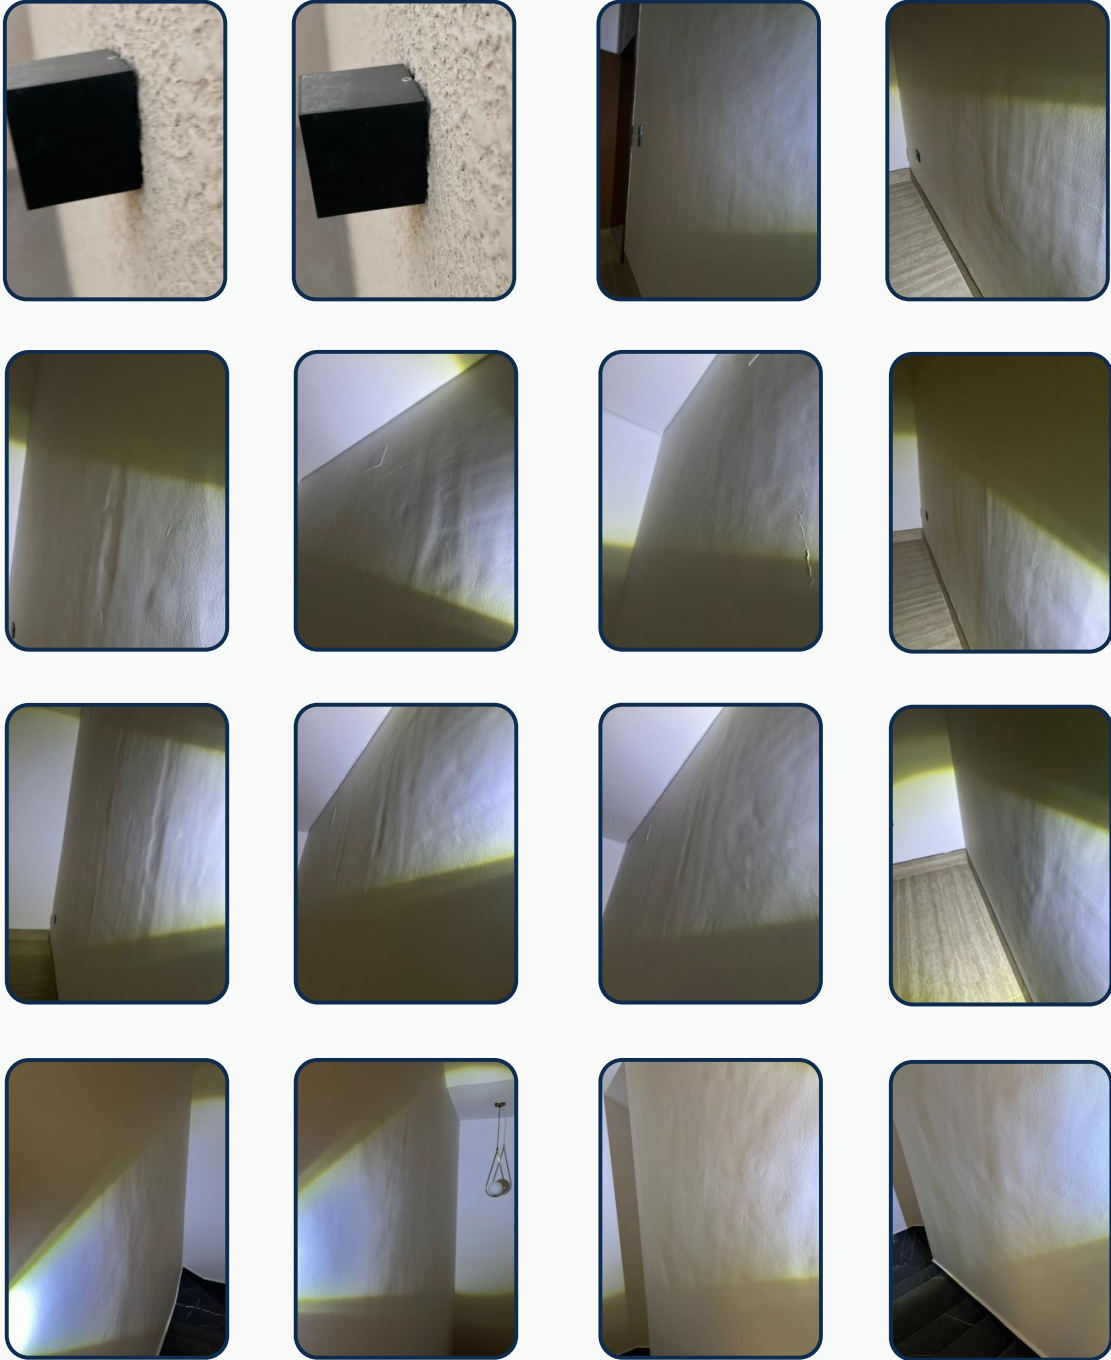
- سوء تشطيب حول وحدات الإضاءة: يلاحظ ضعف إنهاء أعمال اللياسة والدهان حول وحدات الإضاءة الجدارية الخارجية (السيوت لايت)، مع وجود تكسر في الحواف وفراغات غير معالجة بالمعجون.

خرج

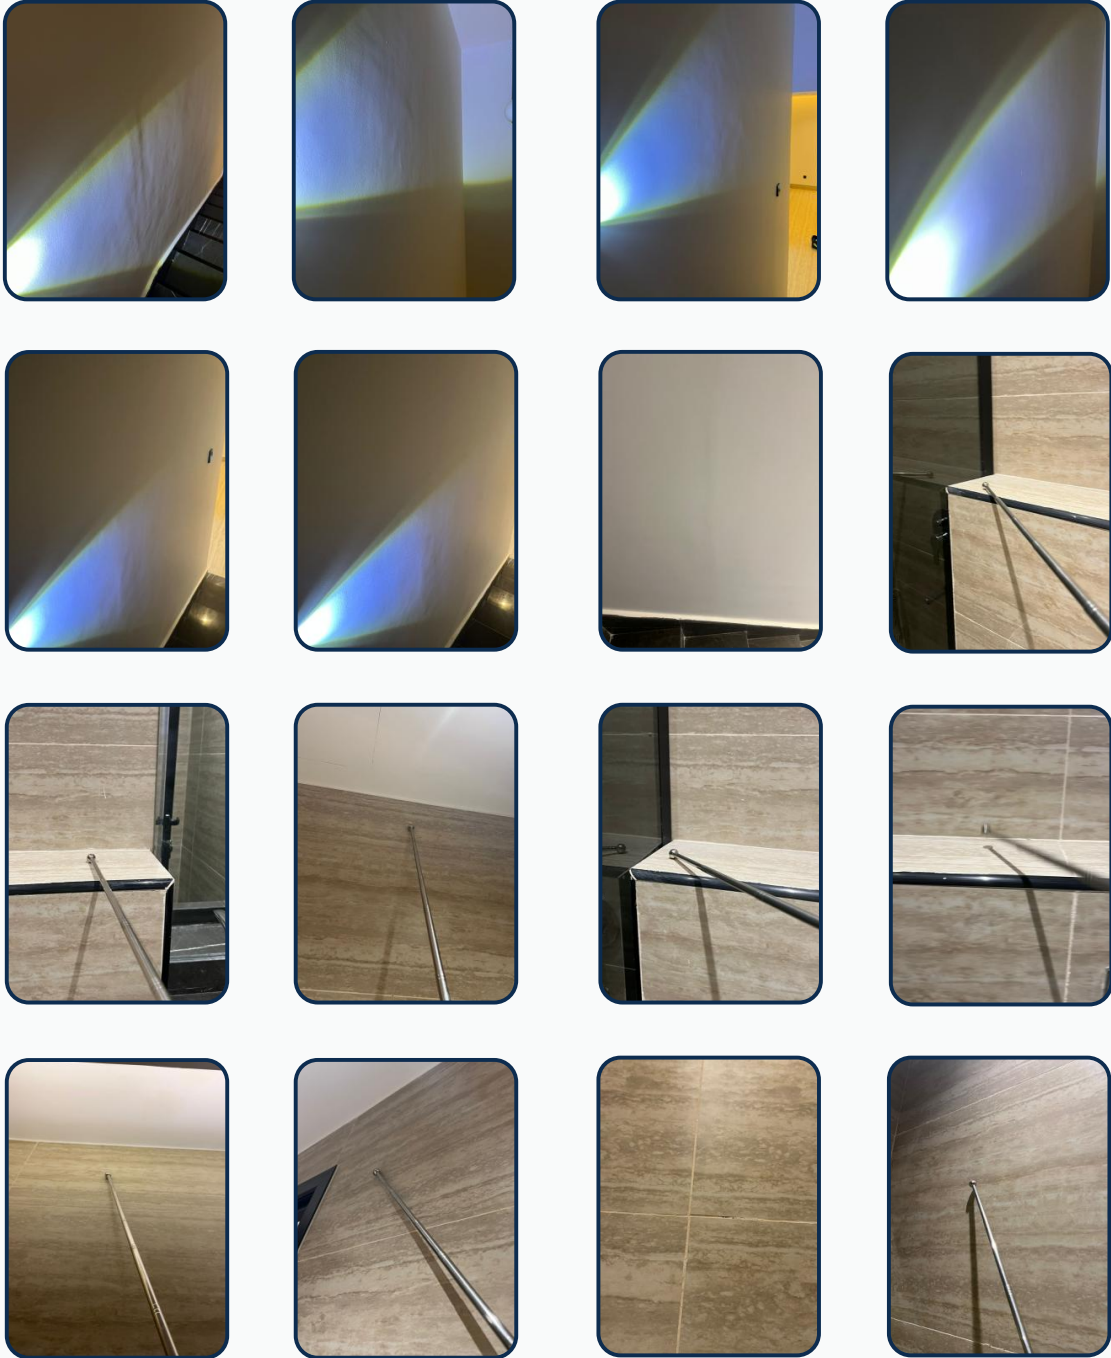
- عدم تجانس اللياسة الخارجية: يلاحظ وجود آثار "ترقيع" واختلاف في ملمس ولون الرشة الخارجية في مواضع متفرقة، مما يسيء للمظهر العام للواجهات.
- خشونة سطح الدهان Bumps يلاحظ وجود نتوءات وبثور صغيرة على سطح الجدران المدهونة ناتجة عن وجود شوائب في المعجون أو عدم تنظيف السطح من الغبار قبل الدهان.

حرج

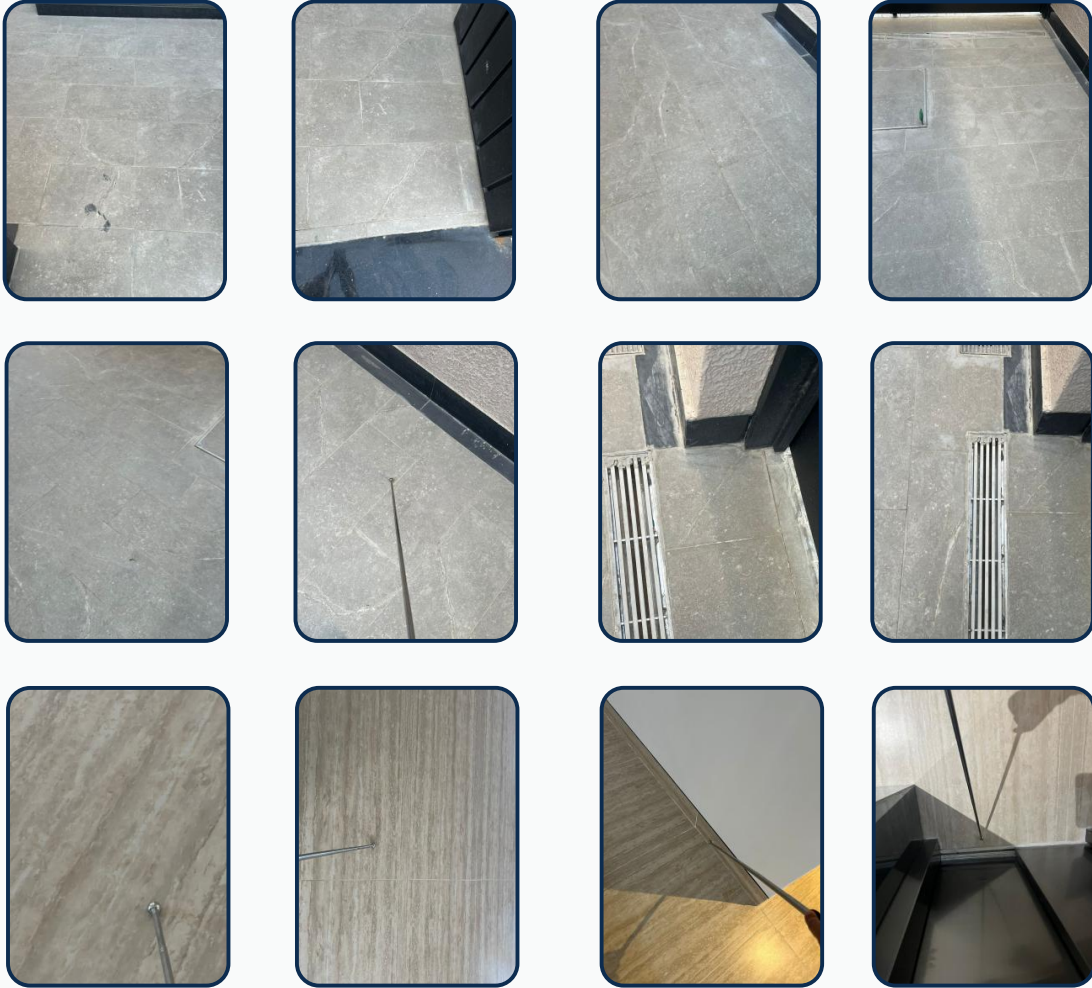
- يلاحظ سوء التشطيب عند فتحات التصريف : Drains تظهر الصور عدم دقة في قص البلاط حول المصارف المطرية أو فتحات التصريف, مع وجود بقايا مادة لاصقة أو أسمنت مشوه للمظهر العام.
- يُلاحظ سوء ميول أرضيات الحوش, ويجب إعادة ضبطها لتصريف المياه نحو المصارف بشكل صحيح.

حرج

- معالجة التروبية: تنظيف الفواصل جيداً من بقايا الأسمنت والغراء، وإعادة الترويب باستخدام مواد تروبية مقاومة للماء والبكتيريا وبدرجة لون موحدة.
- تنظيف الأسطح: إزالة بقايا الأسمنت والدهان العالقة بالبلاط باستخدام منظفات كيميائية مخصصة لا تؤثر على لمعة السطح، مع تجنب استخدام الأدوات الحادة.
- التطبيل: البلاط الذي يصدر صوت فراغ (تطبيل) بشكل واضح، يفضل خلعه بحرص وإعادة تركيبه باستخدام الغراء المخصص أو المونة، لضمان عدم تكسره مستقبلاً.
- يجب إعادة ضبط وإنهاء التقاء الأرضيات مع الحوائط والوزرات، وخاصة عند الزوايا ومداخل الأبواب، ومعالجة أي فراغات أو تشققات في التروبية لضمان مظهر نهائي محكم ومتجانس.
- يجب إعادة ضبط الميول الأرضيات في الحوش لضمان توجيه مياه الأمطار والمياه السطحية نحو المصارف بشكل صحيح، وذلك لحماية سلامة المنشأة والأساسات من تأثيرات المياه الراكدة

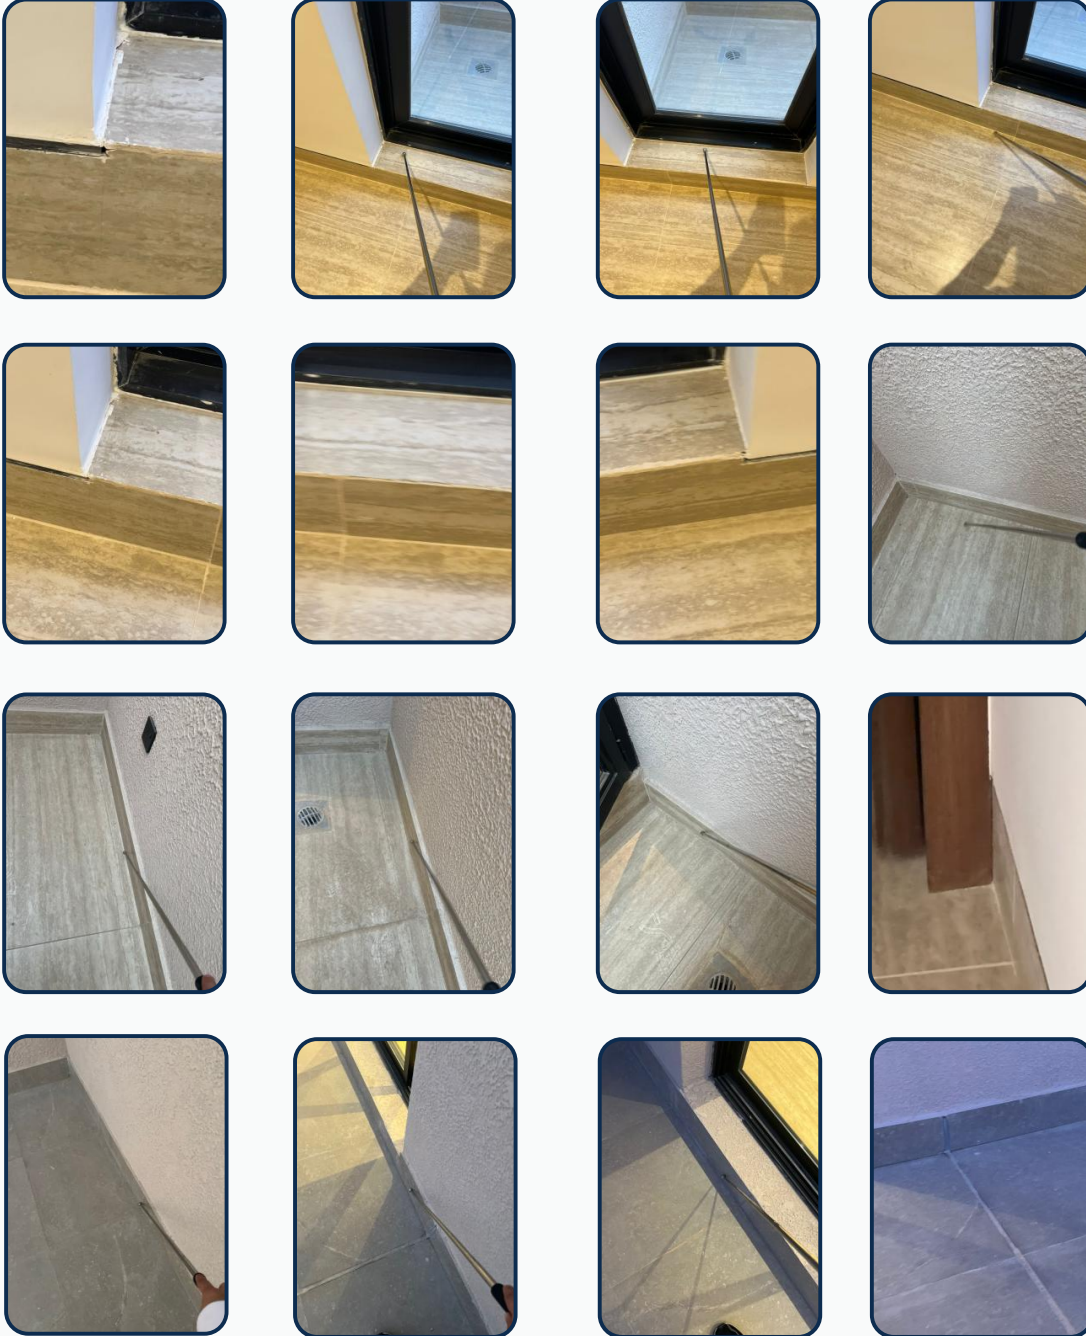
خرج
